Instandsetzungskonzept

IKK-20037

Objekt: Parkgarage Landratsamt Bodenseekreis
Glärnischstraße 1-3
D-88045 Friedrichshafen

Königsbrunn den 29.07.2020
Projektnummer: P20037

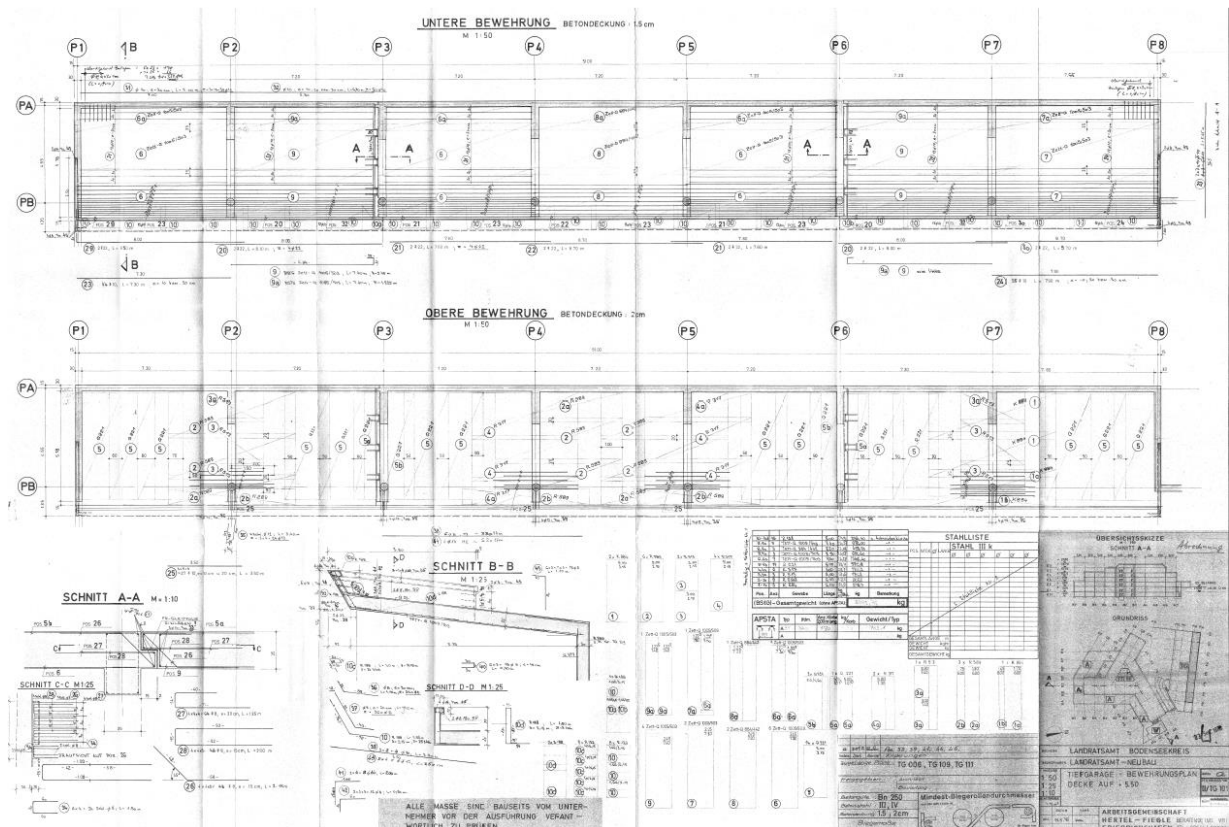
Abb. 1: Bewehrungsplan Tiefgarage [B2]

- [B1] Untersuchungsbericht A2010276 zur Bestandsuntersuchung, Kiwa GmbH, Gersthofen, vom 25.06.2020 incl. Prüfstellenübersicht
- [B2] Tiefgarage Bewehrungsplan, Zeichnungs-Nr.: II/TG 101, vom 11.05.76, Arbeitsgemeinschaft Hertele – Fiegle Friedrichshafen

- Anlage 1: Fotodokumentation (Kurzfassung)
- Anlage 2: Tiefgarage Bewehrungsplan, Zeichnungs-Nr.: II/TG 101, [B2]
- Anlage 3: Untersuchungsbericht A2010276 zur Bestandsuntersuchung erstellt von Kiwa GmbH, 25.06.2020
- Anlage 4: Zeichnung D1-1, Betoninstandsetzung Stützenfuß Zwischendecke
- Anlage 5: Zeichnung D1-4, Betoninstandsetzung Stützenfuß n. tr. Bodenpl.
- Anlage 6: Zeichnung D2-1, Betoninstandsetzung Wandfuß Zwischendecke
- Anlage 7: Zeichnung D2-4, Betoninstandsetzung Wandfuß n. tr. Bodenpl.
- Anlage 8: Zeichnung D4-1, Betoninstandsetzung Dehnfuge Zwischendecke
- Anlage 9: Zeichnung D4-2, Dehnungsprofil Boden
- Anlage 10: Zeichnung D5-1, Rissbandage Boden
- Anlage 11: Zeichnung D5-2, Betoninstandsetzung Trennriss Zwischendecke
